Tindi külas Rõuge Ööbikuorg katastriüksuse ja selle lähiala detailplaneeringu muinsuskaitse eritingimused

Linnus (reg nr 13642)
Asulakoht (reg nr 13641)

Töö nr 18003237

Tartu 2019

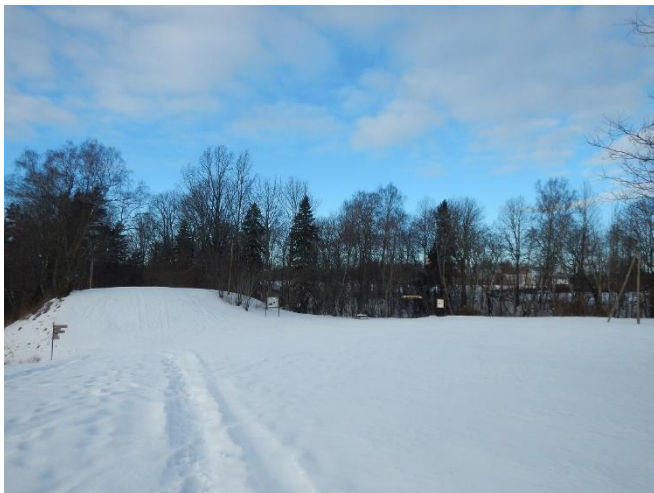
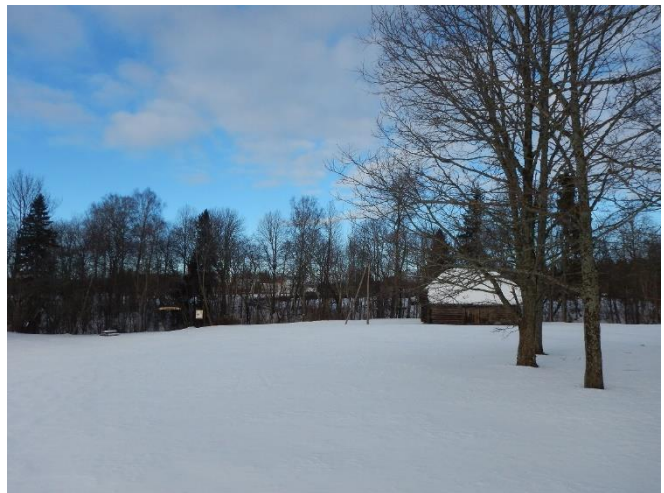
Linnus ja linnuse ning asulakoha üleminek idasuunast (M. Kalle jaan 2019)

Muinasasustuse hääbumisest alates on ala olnud hoonestamata. Asulakoha territooriumi kasutati põllumaana. Kogu linnuseõu ja osaliselt ka asulakoht on arheoloogiliste uuringute jooksul läbi kaevatud ja teostatud on rekonstruktsioon linnusest (vt joonis 4.3 ja 4.4). Seega on olemas ettekujutus toleaeegsest territooriumi hoonestusest ja planeeringust ning 2010. a-st alates on asulakohale ehitatud muinastalu hooneid ja on rõhku pandud muinastehnoloogiate õppimisele ja õpetamisele. Selliste tegevustega väärtustatakse asulakoha kultuuripärandit. Asulakoha vahetusse lähedusse on rajatud laululava, kiik, vaatetorn *Pesapuu* ja Ööbikuoru infokeskus avara parklaga, mille ääres stendidel piirkonna turismialane info.

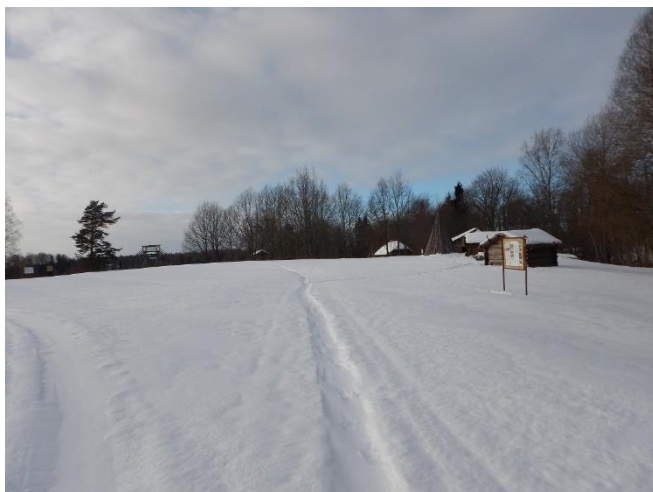
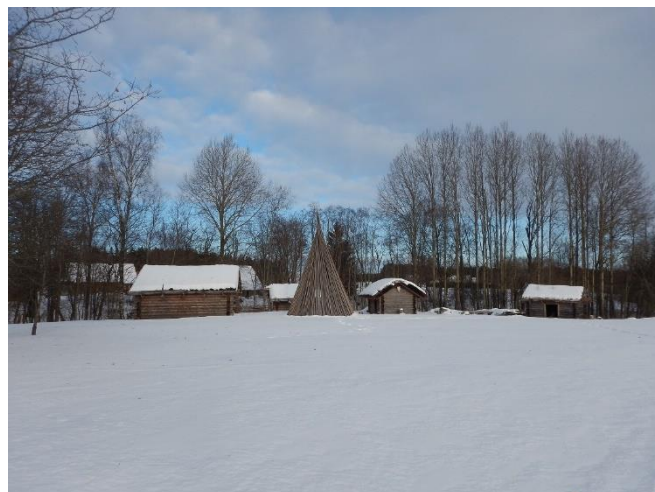
Asulakoht idasuunast ja läänesuunast (M. Kalle jaan 2019)

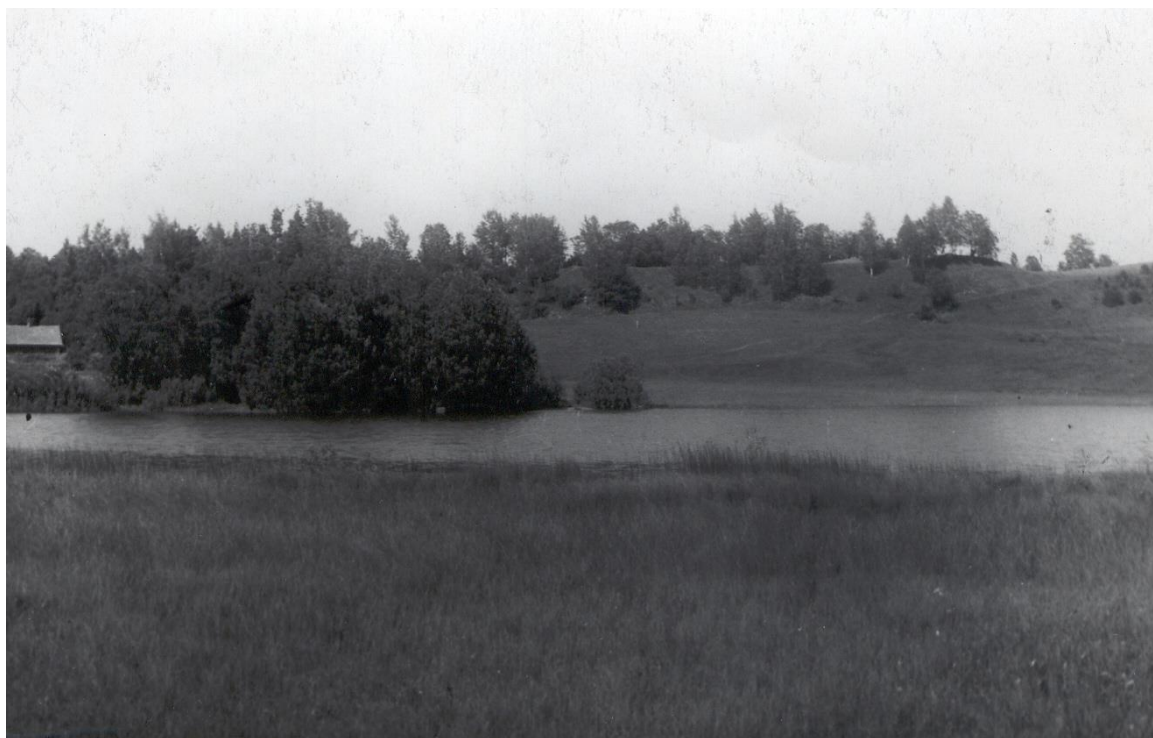
Rõuge linnamägi 1964³⁰

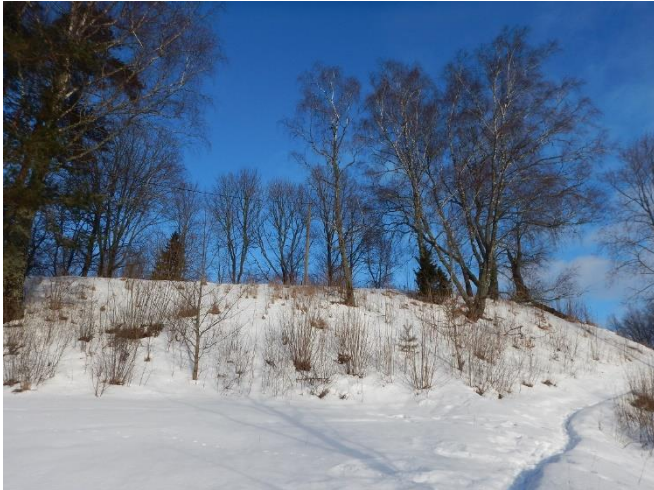
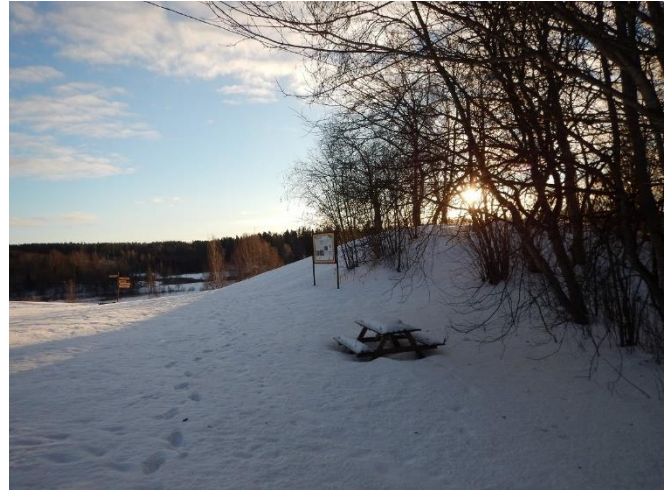
Rõuge linnamäe vall lõunasuunast ja idasuunast (M. Kalle jaan 2019)

Asulakohalt avaneb avatud vaade läänesuunas asuvale linnusealale. Linnusevallile on vaated nii Ööbikuorus kulgevalt jalgrajalt kui lääne- ja lõunasuunalt. Linnusevallil ja nõlvadel kasvavad puud ja põõsad, mis kohati varjavad mälestisele vaateid, kuid omavad pinnase sidumise funktsiooni nõlval erosiooni vältimiseks. Lisaks on vaated mälestistele võimalikud vaatetornist ning linnus kaugvaadeldav Liinjärve vastaskaldalt. Olulisim vaatesuund linnusevallile on lõuna- ja läänesuunalt, platoole idasuunalt, kaugvaade Liinjärve vastaskaldalt.

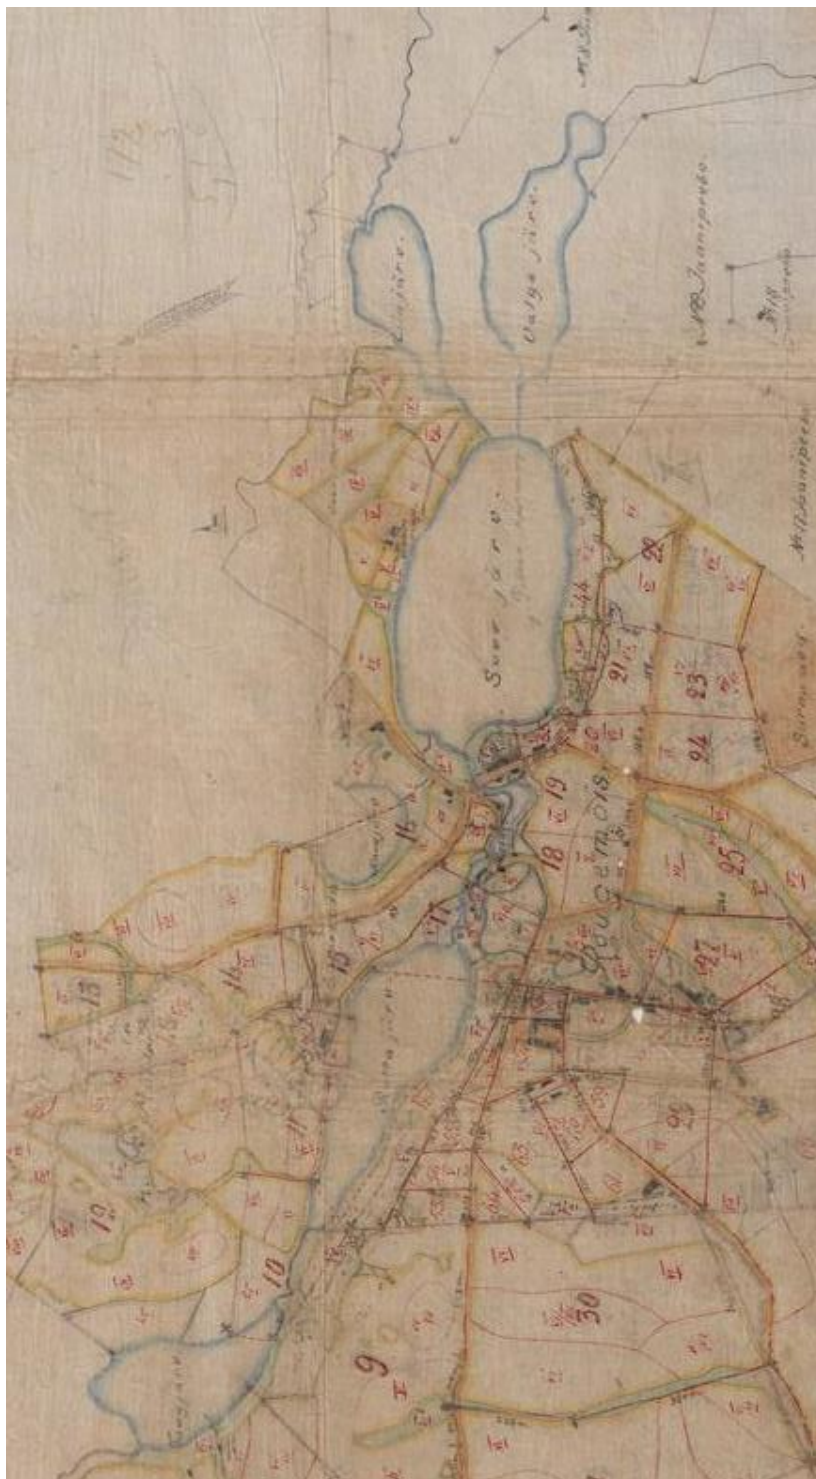
Väljavõte Võru maakonnas oleva Rõuge mõisa plaanist. 1919.a.⁴⁰

Rõuge mõis ja kirik ehitati 16. saj enne Liivi sõda ning 1613. a mainiti esmakordselt Rõuget kirikukihelkonnana; tänapäevane alevik tekkis 19. saj. 19. saj lõpuks oli Rõuge mõisast kujunenud agrotööstuslik kompleks. Seal töötas õlleköök, villavabrik, saeveskid, jahuveski, meierei, telliselööv, tõrva- ja söeahi. 20. saj algul lisandus neile aedviljakonservivabrik (20. saj alguse mõisa plaanid on vaadeldavad osas D).

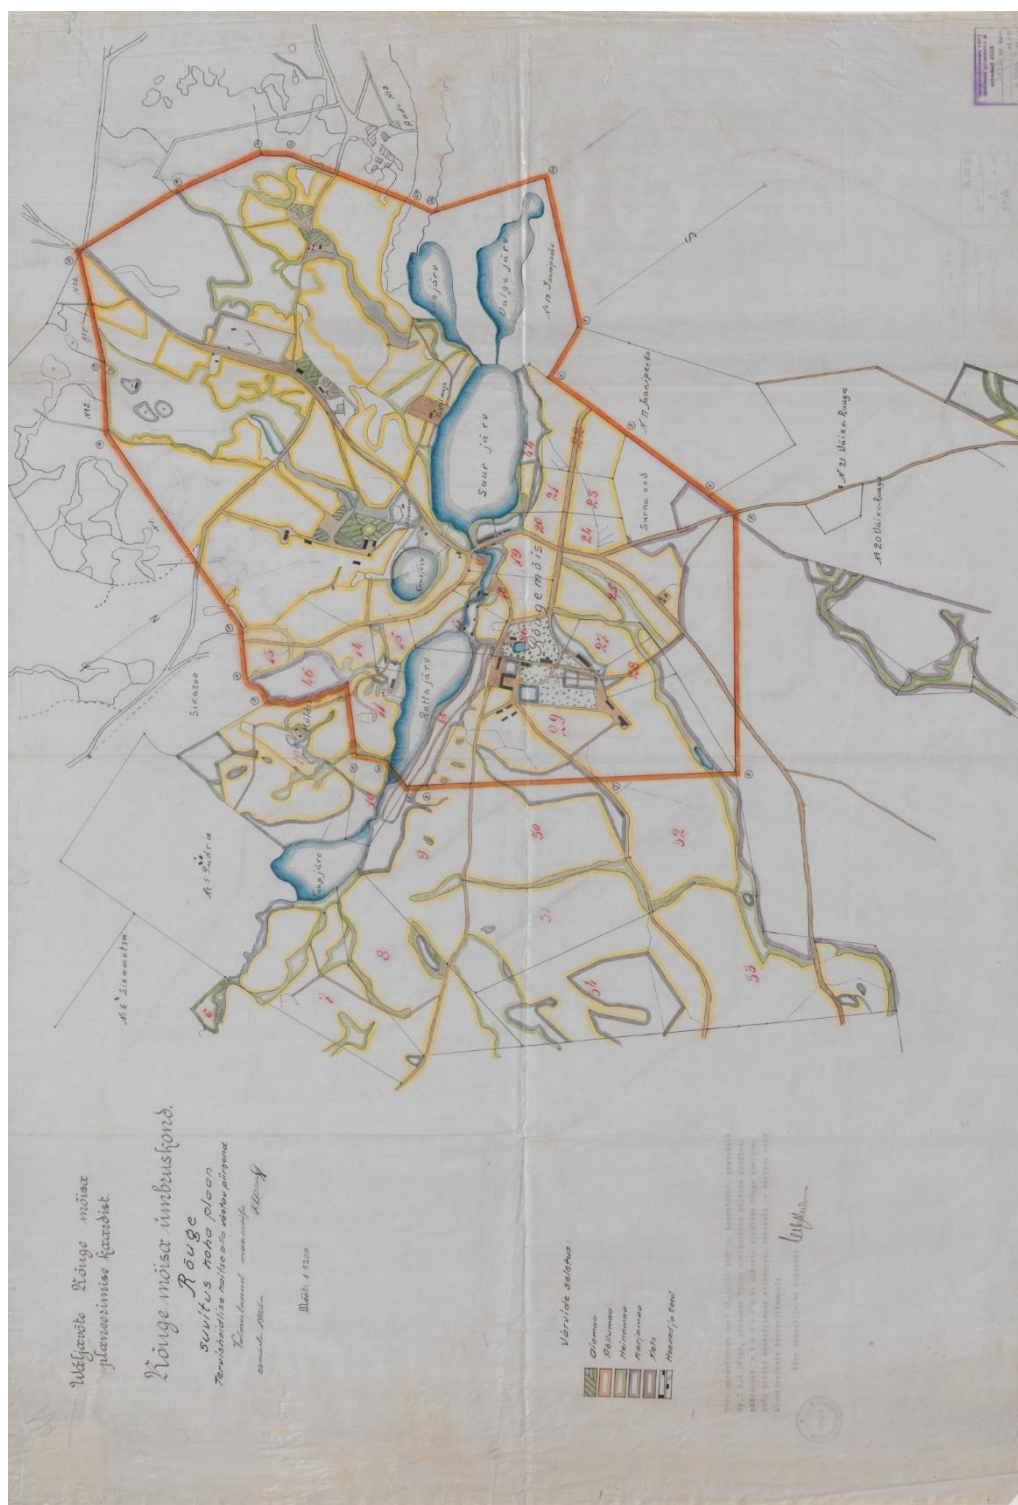
Väljavõtte Rõuge mõisa planeerimise kaardist. Rõuge mõisa ümbruskond. Rõuge suvituskoja plaan tervishoidlise kaitse alla võetav piirkond. 1924.a.⁴¹
